METRUK YAPI TESPİT RAPORU

İnceleme Tarihi: 14 Nisan 2026

Yapı Adresi: Güvercinlik Mahallesi 155 ada 3 parsel 74505. Sokak no:11

Yapı Tipi: iki katlı, yığma (kerpiç) mesken.

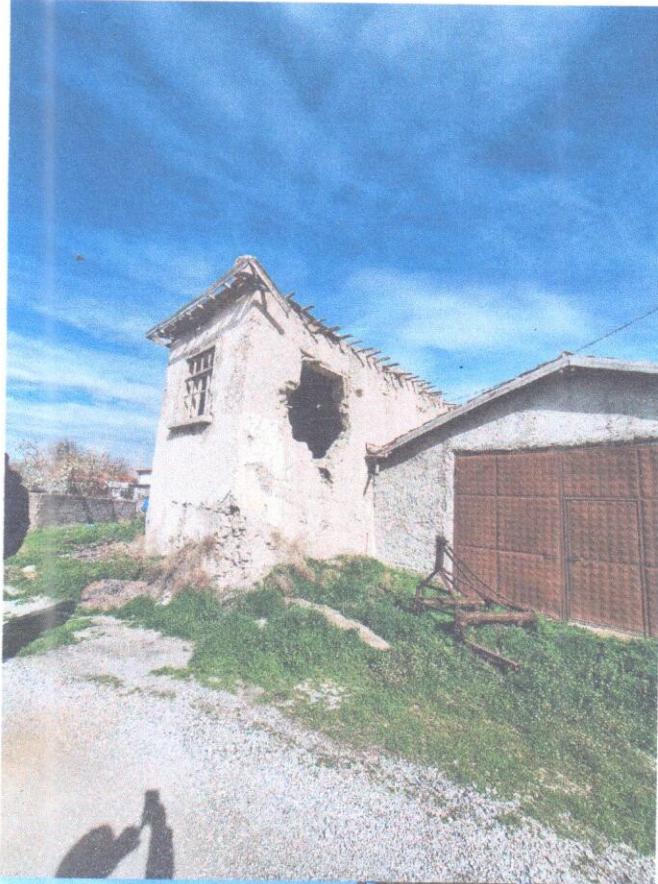
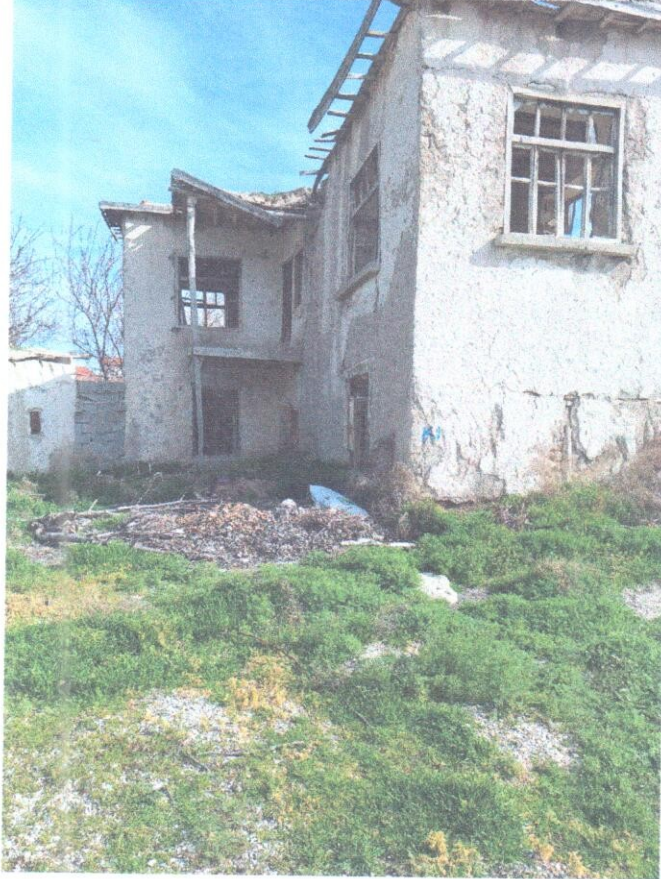
- Yapı, hâlihazırda ikamet etmeye uygun olmayan, terk edilmiş bir durumdadır.
- Yapının dış sıvalarının geniş ölçüde döküldüğü taşıyıcı nitelikteki kerpiç duvarların açığa çıktığı görülmektedir. Duvarlarda derin yapısal çatlaklar mevcuttur. Duvarlardaki çatlaklar ve çatıdaki bozulmalar, yapının her an kendiliğinden kısmi veya tam çökme riski taşıdığını göstermektedir
- Yapının duvarlarında kısmi göçmeler mevcuttur, bu durum yapının rijitliğini bozmuştur. Korumasız kısımların olması, yapının madde bağımlıları veya amacı dışında kullanımlar için elverişli hale gelmesine neden olmaktadır.
- Çatı elemanlarının deforme olarak kısmi göçmelerin olduğu gözlemlenmiştir.
- Ayrıca çevredeki atıklar ve yapının bakımsızlığı, haşere ve kemirgen üremesine yol açarak mahalle sağlığını tehdit etmektedir.

Söz konusu yapı **3194 sayılı İmar Kanununun 39. Maddesi** (Yıkılacak derecede tehlikeli yapılar) kapsamında değerlendirilmiş ve yıkılması gerektiği kanaatine varılmıştır.
